## 2 街路の構成

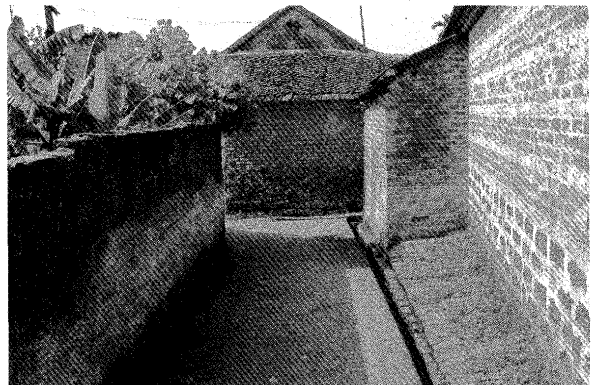
図5-10 矩折れの道

モンフー集落を例に、街路構成を詳細に検討しておこう。現在のモンフー集落の街路は、東西、南北に通るグリッド状の街路と、複数の袋小路によって形成されている。街路は集落の外周付近で折れ曲がっており、集落外へのアプローチは迷路状の様相を呈する。

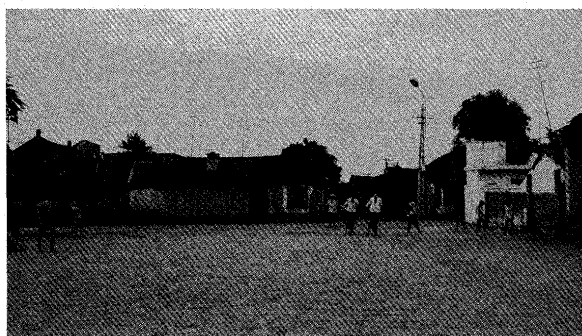
図5-11 ディン前の広場（北からみる）

**ディン前の広場** 広場は古くより設けられていたという。かつてここは草地であったが、現在は舗装されている。他集落の例では、ディン前には広場を設けないケースもある。
